**Cronaca fotografica delle alluvioni di Marone, 9 luglio 1953,
e di Vello, 11 luglio 1963**

a cura di
Renato Benedetti
Roberto Predali

L'alluvione del 9 luglio 1953
Il perché di un disastro

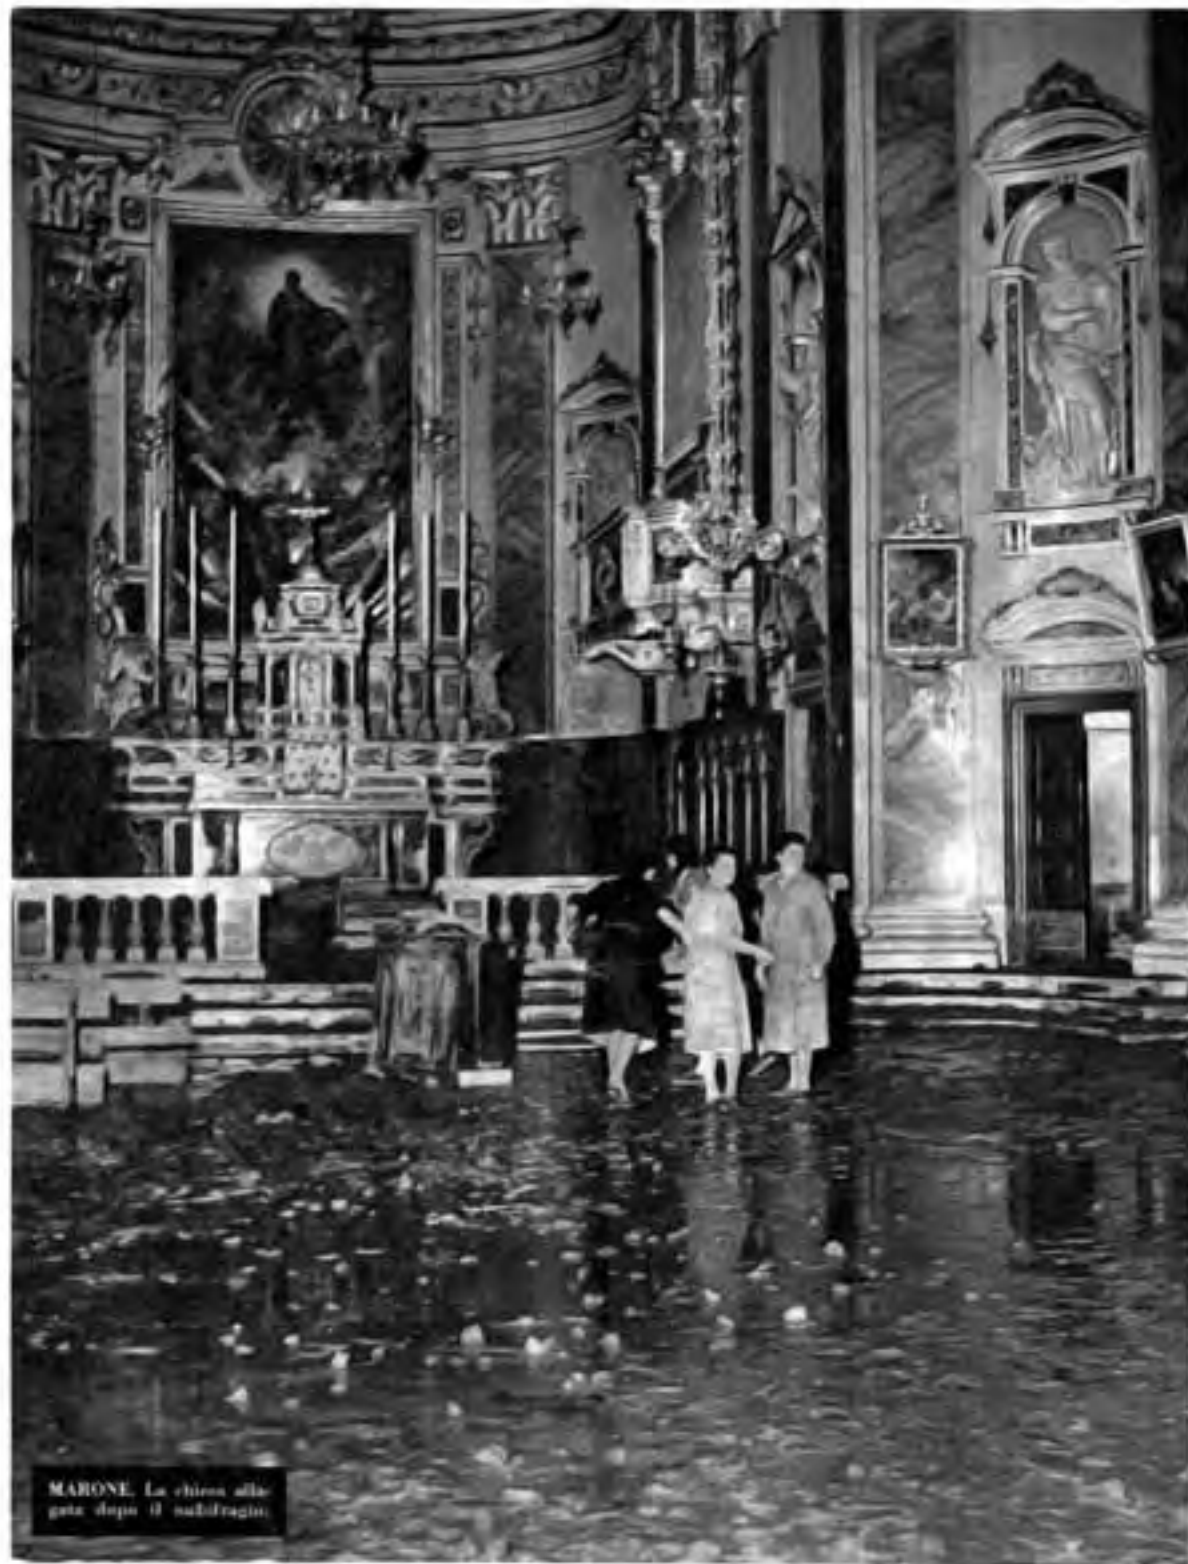
MARONE. La chiesa allagata dopo il nubifragio.
