L'ANTICA PARROCCHIALE DI SANT'EUFEMIA
LA CHIESA DEI MORTI RESTAURATA

LO STATO DI DEGRADO DELLA CHIESA DEI MORTI

NOTA SUL RESTAURO

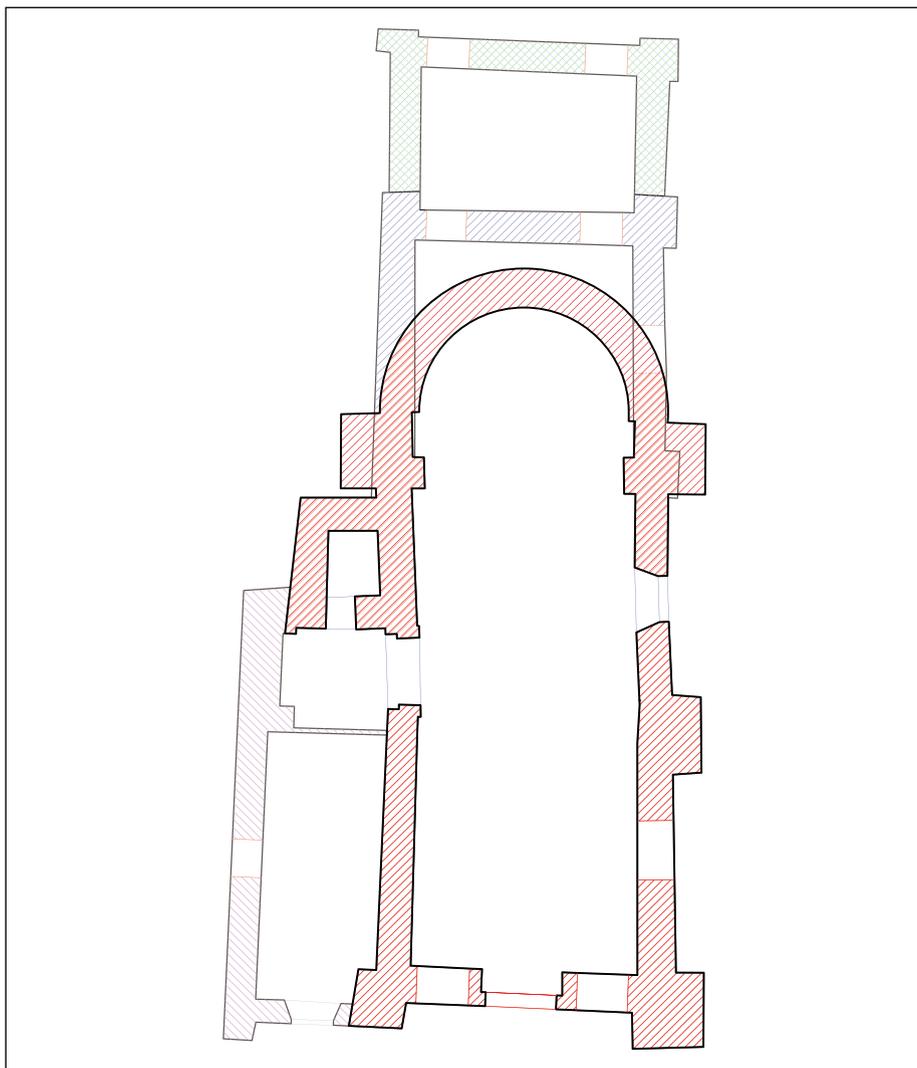
PRIMA FASE (XII-XV SECOLO)

In origine il complesso era composto solo dal campanile e dalla parte settentrionale del corpo della chiesa.

a quella originaria. Il linguaggio architettonico impiegato e le datazioni più ricorrenti tra le fonti lasciano supporre che questo manufatto sia un'espressione del Romanico.

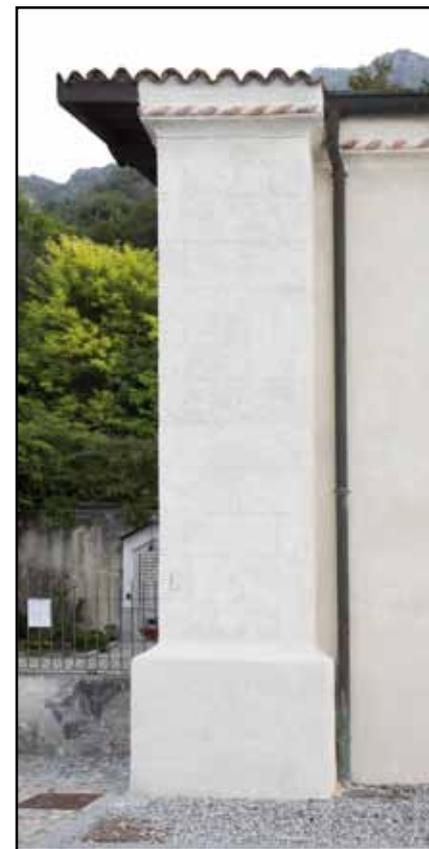
Le due lesene nella parte settentrionale del corpo della chiesa sono notevolmente più massicce

rispetto a quelle collocate più a Sud: queste ultime, differiscono anche per la conformazione del basamento e del capitello, che sono maggiormente decorati e arricchiti con semplici modanature, a differenza dei primi, più poveri.

Nelle due lesene a Sud, un toro di dimensioni piuttosto rilevanti sormonta il basamento e il capitello è dotato di una cornice concava, che - come lo stesso capitello (composto di una sorta di parallelepipedo sporgente rispetto al filo del muro o della co-

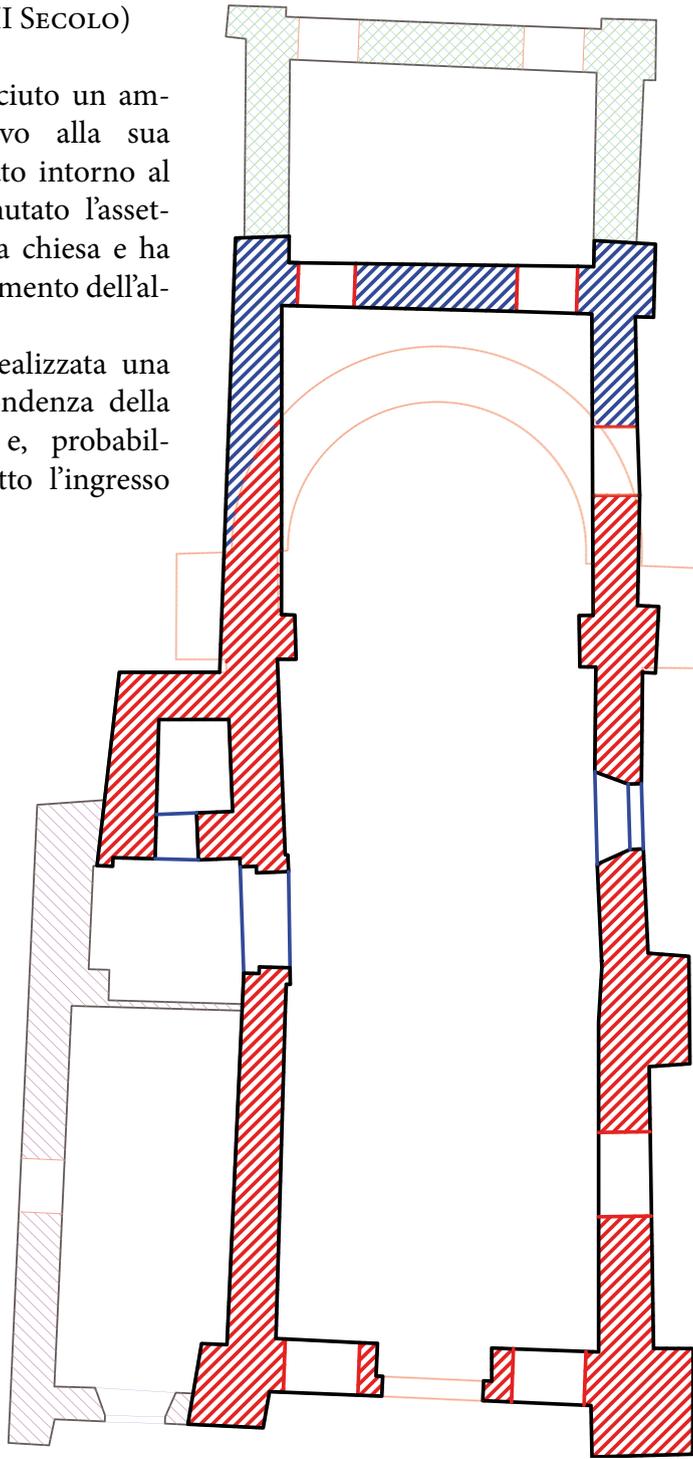
TERZA FASE (XVIII SECOLO)

In questa fase si registra la costruzione della sagrestia, connotata da una quota dell'alzato inferiore rispetto all'adiacente chiesa: infatti, dall'ispezione del sottotetto è emerso che la distanza tra l'estradosso e la trave di colmo è maggiore della medesima misura estradosale della volta a botte.

Inoltre, in occasione di questo successivo ampliamento, sono state ricavate due nuove aperture in corrispondenza del fronte Sud, su imitazione delle finestre vantiniane presenti sulla facciata Nord.

Infine, per collegare la nuova realizzazione con la parte preesistente sono stati realizzati due nuovi passaggi dietro l'altare.

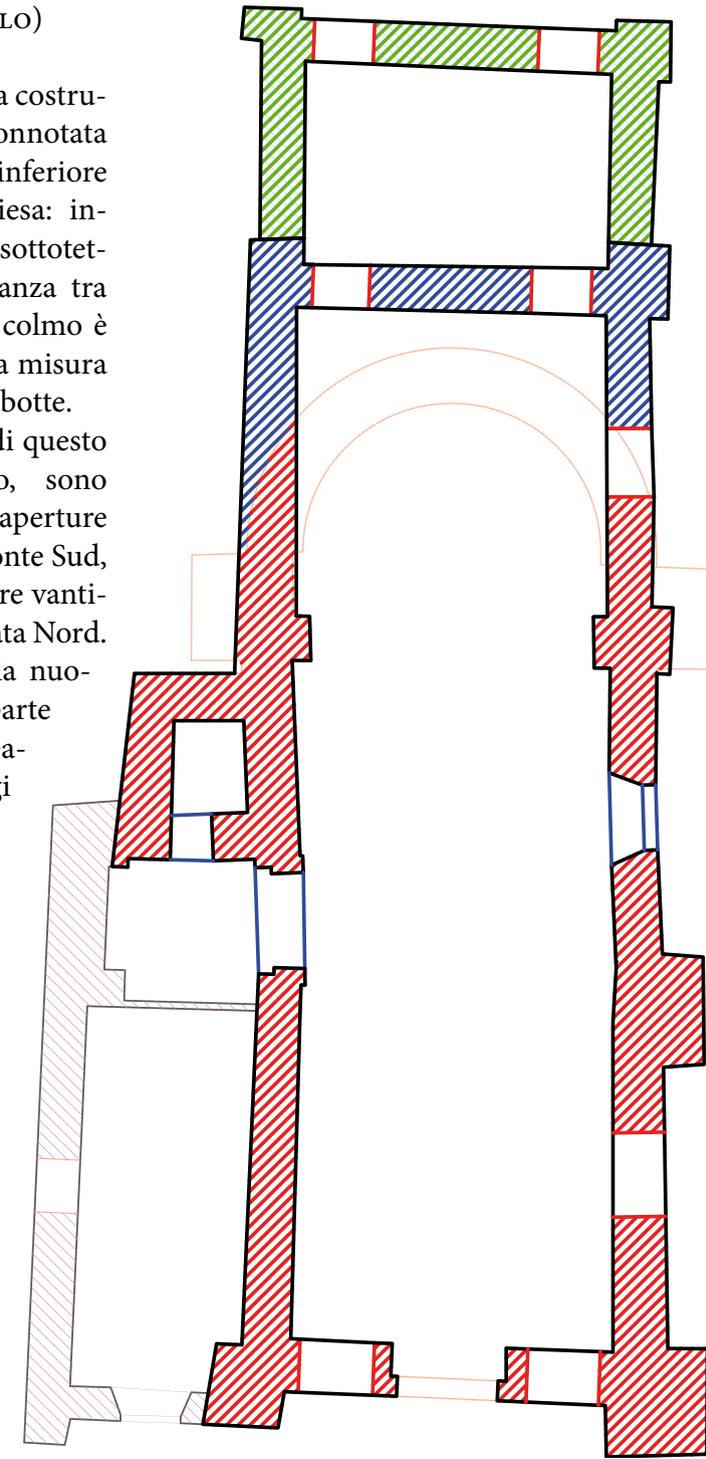
QUARTA FASE (XVIII SECOLO)

Nel 1700, per dare omogeneità al corpo di fabbrica si è deciso di costruire un sopralzo alla sagrestia, senza tuttavia un incremento di volumetria “abitabile”.

È stato ritrovato, in questa sede, materiale alluvionale.

Infine, sono state riscontrate delle successive tracce di questa fase costruttiva in occasione dell'ispezione del sottotetto. Infatti, in corrispondenza della parete Sud della chiesa (e quindi di divisione fra questa e la sagrestia) vi sono alcune cornici e modanature, che lasciano pensare alla presenza antecedente di finestre.

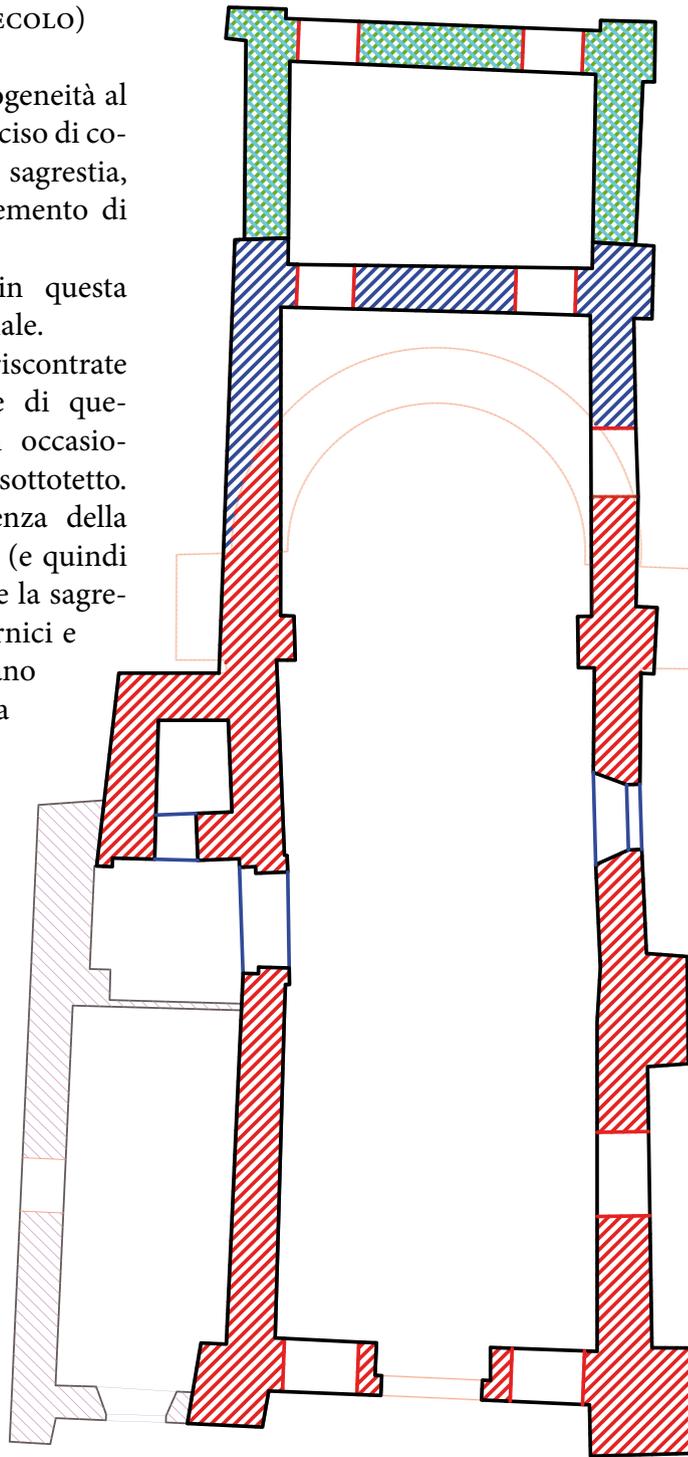
QUINTA FASE (XX SECOLO)

Nel corso del Novecento si è assistito al completamento, mediante, tamponamento del sopralzo della sagrestia e alla realizzazione di un nuovo locale di pretumulazione.

Anche in questo caso l'osservazione del sottotetto si è rivelata utile per raccogliere degli indizi in favore dell'ipotesi formulata: infatti, a questo livello è possibile osservare la presenza di una lesena, il cui stato di finitura è al pari di quelle apposte sulla facciata principale. In particolare è visibile la cornice di coronamento (nei toni del rosso e del giallo), che sta a indicare come questa un tempo fosse visibile dall'esterno.

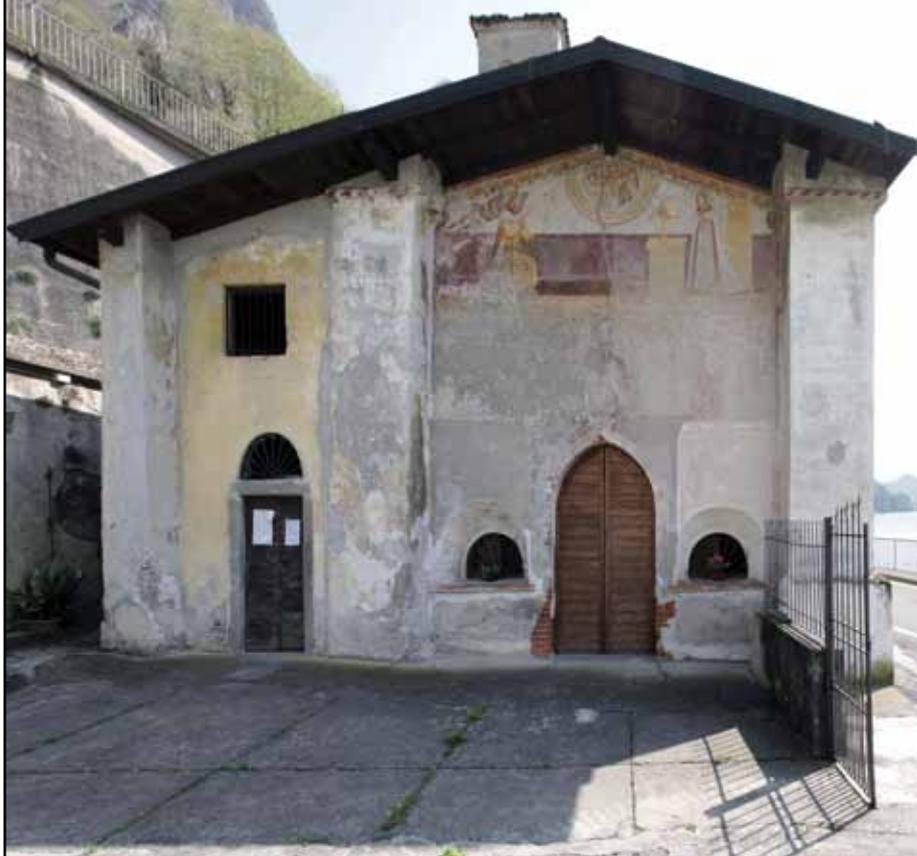
Il paramento murario della chiesa si presenta costituito da blocchi lapidei irregolari, legati gli uni agli altri da giunti di malta e disposti a formare dei corsi suborizzontali. A differenza del campanile, la maggior parte dei blocchi non sembra aver subito alcuna lavorazione - ciottoli presumibilmente dal lago e blocchi erratici - mentre, per alcuni, è possibile ipotizzare una semplice sbazzatura; questo ha determinato una maggiore irregolarità nel paramento e conseguentemente un incremento della dimensione dei giunti. Tuttavia gli elementi lapidei sono disposti secondo un'organizzazione regolare che consente di individuare dei corsi suborizzontali.

Varia l'origine e la natura delle pietre: vi sono, infatti, pietre di lago (ciottoli arrotondati); pietre di geometria irregolare; pietra di Sarnico; limonite e tufo.

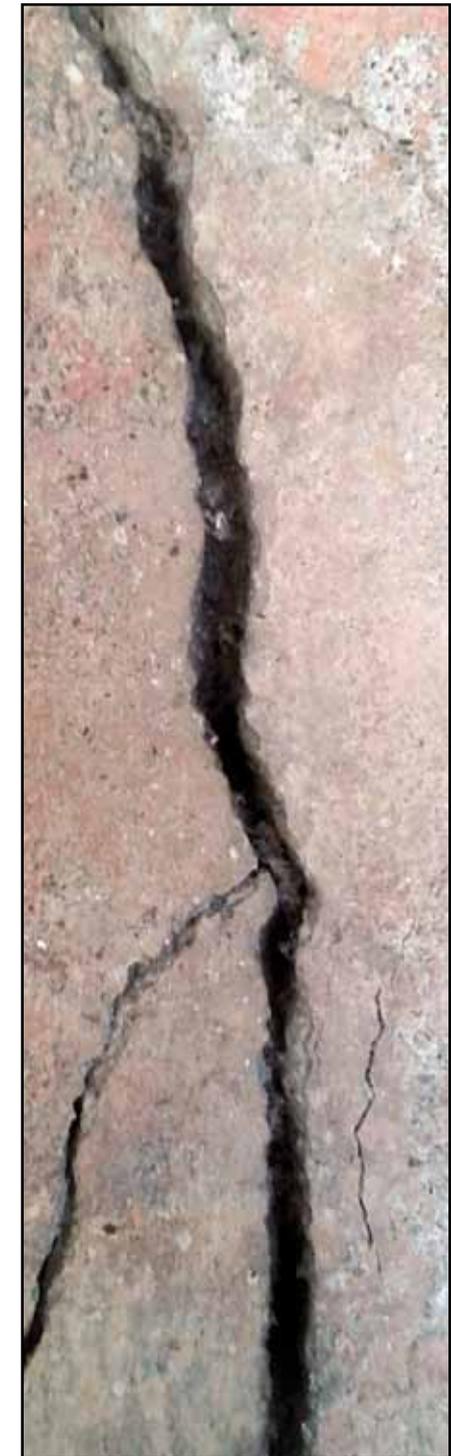
Tali lacune sono accompagnate da ampi sollevamenti degli strati d'intonaco per la perdita di adesione.

La zona inferiore del dipinto è interessata dagli effetti del dilavamento; si è avuta, quindi, la caduta dello strato più superficiale con la conseguente perdita della pellicola pittorica.

Quasi tutta la parte dipinta è, inoltre, soggetta a problemi di disgregazione.

stato di degrado	tipologia di intervento
Stuccature e rappezzi in malta cementizia	Rimozione delle stuccature e loro rifacimento a livello con interventi di fissaggio.
Stuccature e rappezzi in malta di calce	Rimozione delle stuccature compromesse e riproposizione delle stesse a livello con interventi di fissaggio.

stato di degrado	tipologia di intervento
Lacune con perdita di strato di intonaco	Stuccatura a livello. Successiva velatura.
Abrasioni, esfoliazioni e perdita di pellicola pittorica e intonachino	Fissaggio. Stuccatura. Successivo ritocco a selezione cromatica o/e puntinato con acquarelli
Lacune con visione di supporto in mattoni	Stesura con malta di calce in due mani: con inerte medio per gli strati profondi e con inerte fine per lo strato finale.
Abrasioni e caduta di pellicola pittorica	Fissaggio. Successivo ritocco a selezione cromatica o/e puntinato.

stato di degrado	tipologia di intervento:
	lesioni
	Consolidamento e fissaggi localizzati. Stuccatura a livello. Ritocco a velatura e a selezione cromatica in coincidenza dei dipinti del XV secolo.

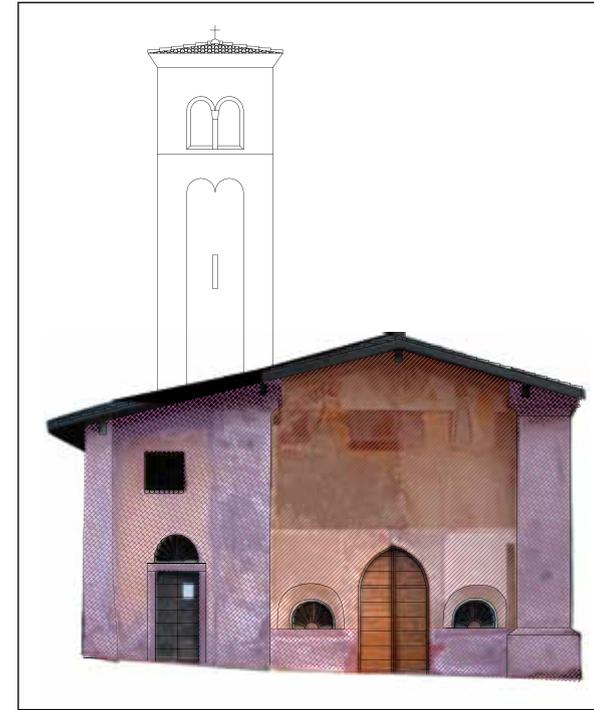
intervento di pulitura	
	Pulitura con pompa a vapore e spugna naturale.
	Pulitura con acqua e spugna naturale e possibile aggiunta di carbonato di ammonio.

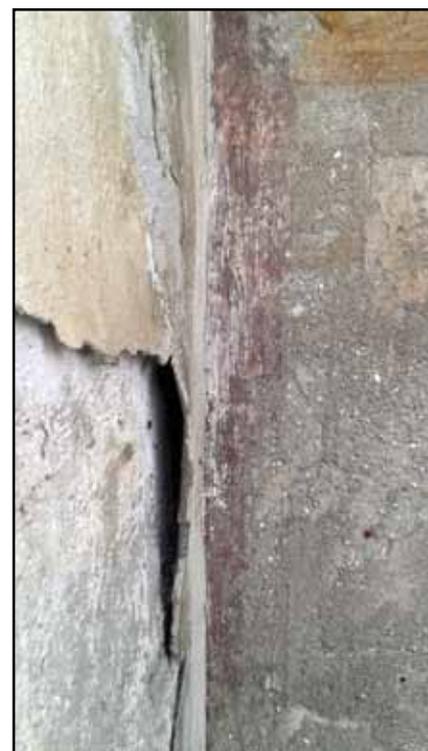
L'esame delle vecchie poche immagini reperibili, databili intorno alla metà del secolo scorso, evidenzia il progressivo e rapido impoverimento degli affreschi, imputabile agli effetti disgregativi degli agenti atmosferici. Le condizioni conservative in cui ci sono giunti i dipinti e gli intonaci originali sono da mettere in stretta relazione con questi fenomeni: sensibilmente meglio conservata la scena dell'*Annunciazione*, protetta dallo sporto della copertura; dilavati, erosi e

ormai del tutto illeggibili i dipinti del registro inferiore, più esposti al dilavamento della pioggia e a lievi fenomeni di umidità di risalita presenti alla base della muratura.

Le tracce delle passate infiltrazioni erano riconoscibili come consunzioni della superficie e affioramenti di sali solubili che velavano diffusamente il colore con patine biancastre incoerenti; oltre alle patine saline, ai dilavamenti, agli aloni ed alle macchie, l'umidità aveva causato fenomeni di decoesione, di distacco e cadute degli strati pittorici e della

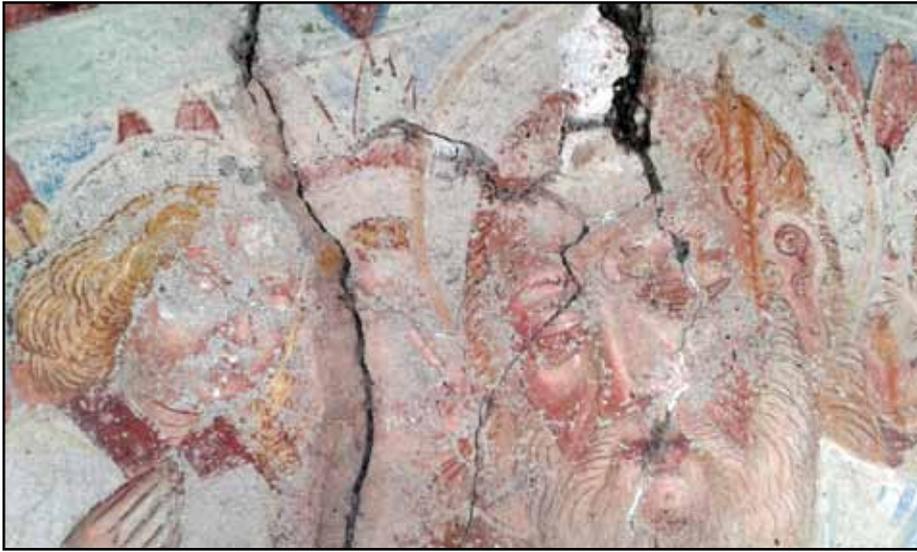
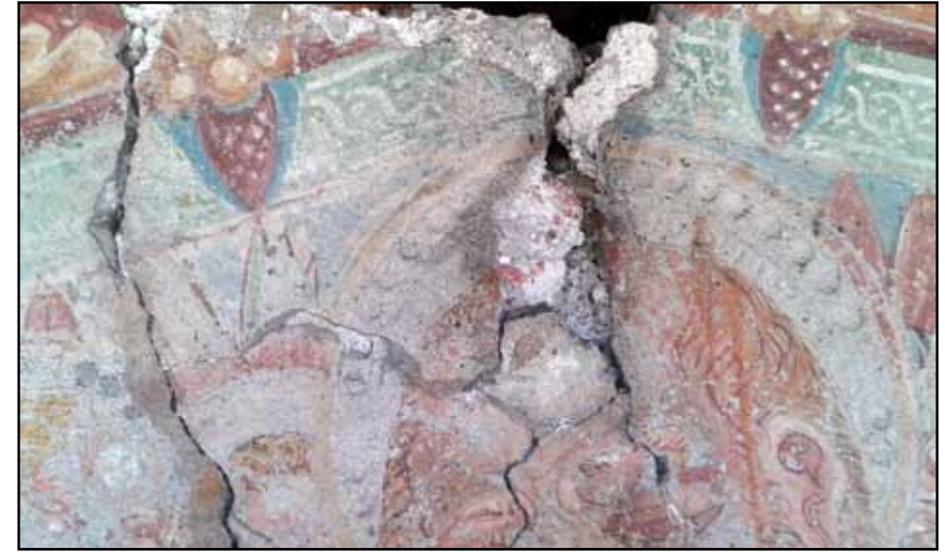
La fenditura passante che tagliava la muratura al centro della facciata, dal colmo sino all'arco del portale, è già visibile nelle immagini storiche a testimonianza della vetustà dei dissesti della struttura muraria della facciata; la profonda frattura è verosimilmente conseguente ad un cedimento delle fondazioni, originato dalla vicinanza con la sponda del lago e forse da cause più recenti, come la presenza della ferrovia a monte o da lavori di ampliamento del piano stradale. La lesione, caratterizzata da una netta separazione e dal dislivello dei margini dell'intonaco dipinto, non si era nuovamente attivata e dilatata, a testimonianza dell'efficacia delle opere di risanamento strutturale.

Non erano invece individuabili interventi sulle superfici decorate e sui rivestimenti, se non limitati a sporadiche stuccature e frettolosi rappezzi degli intonaci deteriorati dei basamenti, lavori sempre condotti con malte legate da cemento, controindicate nel rivestimento di murature soggette, anche se in modo lieve, a fenomeni di umidità ascendente.

L'ultimo restauro è stato finalizzato al ripristino di condizioni favorevoli per gli affreschi e gli intonaci quattrocenteschi, eliminando tutti i fattori di degrado presenti, in modo da garantirne la buona conservazione futura. L'intervento, coerentemente con quanto concordato con la Direzione Lavori e la Soprintendenza competente, ha cercato di man-

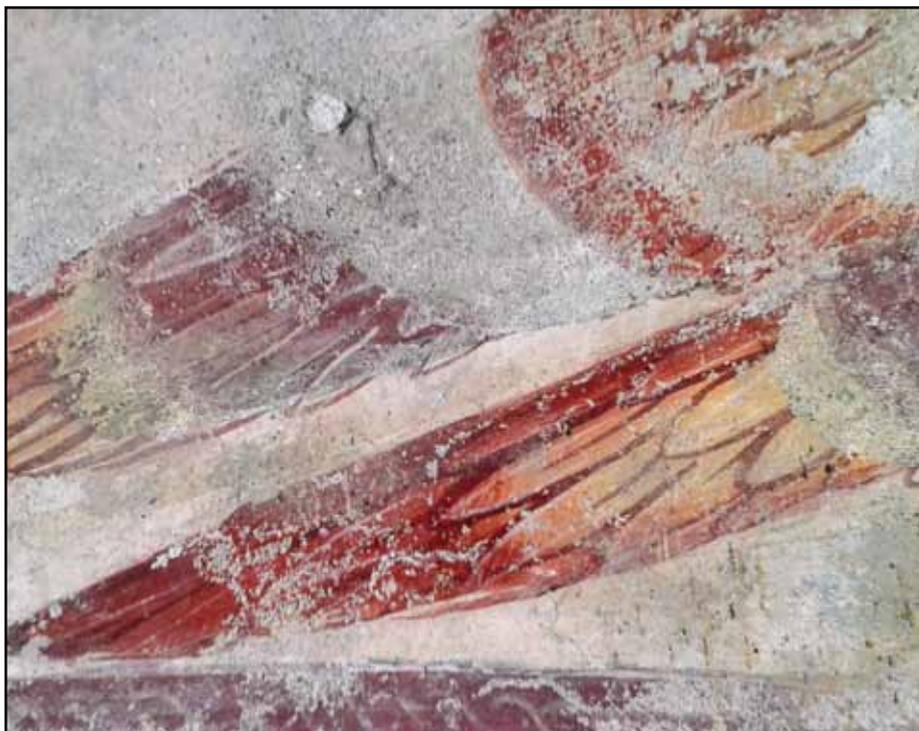
Gli interventi sui dipinti sono iniziati con il consolidamento degli strati pittorici che mostravano sollevamenti e perdite di coesione, fenomeni risolti con applicazioni di consolidanti minerali a base di nanocalci. Ottenuta una buona adesione e la ricoesione della pellicola pittorica e degli strati preparatori, si è passati al controllo ed al ripristino della aderenza tra gli intonaci

decorati e la muratura, mediante iniezioni di calci specifiche, intervento preceduto da una generale sigillatura delle fenditure e delle lesioni dell'intonaco con malte legate da calci naturali. La stuccatura finale delle mancanze della superficie è stata eseguita, dopo aver rimosso le malte cementizie utilizzate nel corso dei precedenti restauri, imitando i caratteri granulometrici e di stesura delle superfici da integrare.

L'intervento è stato completato dalle opere di restauro estetico, mirate ad attenuare l'interferenza delle nuove stuccature e delle lacune dei dipinti. L'inte-

grazione pittorica è stata condotta con modalità individuabili e materiali reversibili: velature ad acquarello sulle mancanze della superficie, le abrasioni e le cadute della pellicola pittorica; stesure a tratteggio, sempre ad acquarello, sulle zone con lacune interpretabili. Le nuove integrazioni dell'intonaco, nella fascia basamentale della facciata, sul retro e sul fianco a lago, sono state accordate cromaticamente alla coloritura degli intonaci conservati con passaggi ripetuti di velatura con tinta a calce diluita.
